Service Information

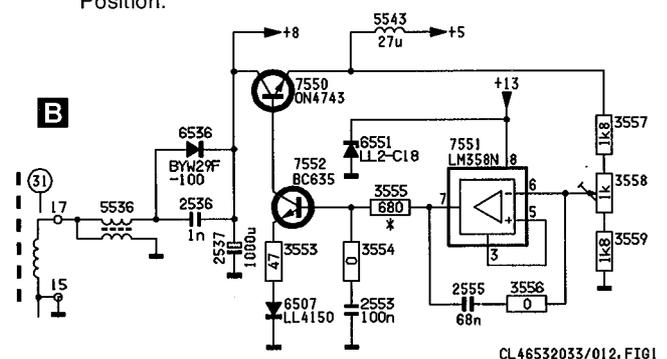
5. Betriebssicherheit von LM358 (IC7551) auf dem LSP von FLx.16 und FLx.17

- In den 25", 28" und 33" Geräten wurde auf Position 2551 zwischen Pin 8 von Position 7551 und Position 9240 mit der Kathode an Pin 8 von Position 7551 eine Zenerdiode (BZX79C18; 4822 130 31024) hinzugefügt.
- In de 29" Geräten ist die Position 2551 in ein LLZC18 (4822 130 80922) mit der Kathode an Pin 8 von Position 7551 geändert.

Nachfolgende Abbildung zeigt für beide die richtige Position.

Um die Betriebssicherheit von LM358 (IC7551) auf dem LSP zu erhöhen, ist ab Woche 9344 die folgende Änderung eingeführt:

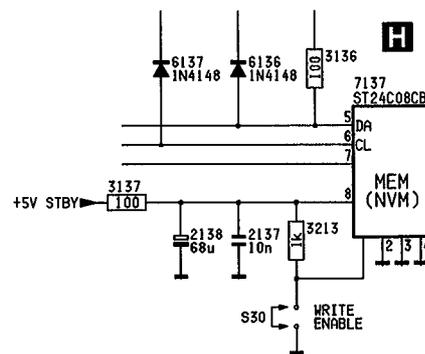
9. Einführung neues SSP mit EAROM-Schutz in FL1.10, FL2.16 und FL1.17 Geräten

Während der Produktion wurde in die FL1.10, FL2.16 und FL1.17 Geräte ein neues SSP eingeführt. Der EAROM-Schutz ist nur aktiv, wenn Pin 1 von IC7137 hoch ist. Wenn dieser Punkt mit den Pins von S30 auf dem SSP niedrig gemacht wird, ist der Schutz ausgeschaltet und kann im gesicherten Bereich erneut geschrieben werden. Bei der Abstimmung im Service-Menü müssen diese zwei Pins also kontinuierlich miteinander verbunden sein. Die Fehlercodes werden nur dann wiedergegeben, wenn der Service-Mode oder der Service-Default-Mode aktiviert wird.

Der Unterschied zwischen dem alten und dem neuen SSP ist wie folgt: (siehe Abbildung unten):

- Position S30 Pinstrip 3P zugefügt (4822 265 31009)
- Position 3213 1kΩ zugefügt (4822 051 10102)
- Position 4127 Verbindungsdraht zugefügt (4822 051 10008)
- Positionen 4135 und 9228 entfernt
- Position 7137 in ST24C08CB1 geändert (4822 209 32283)

S30 = OPEN: READ ONLY SERVICE SETTINGS
S30 = CLOSE: READ/WRITE SERVICE SETTINGS
