FL1.1	FL1.7
FL1.10	FL1.14
FL2.14	FL1.16
FL2.16	FL1.17
FL1-PTV

94.02

# Service Information

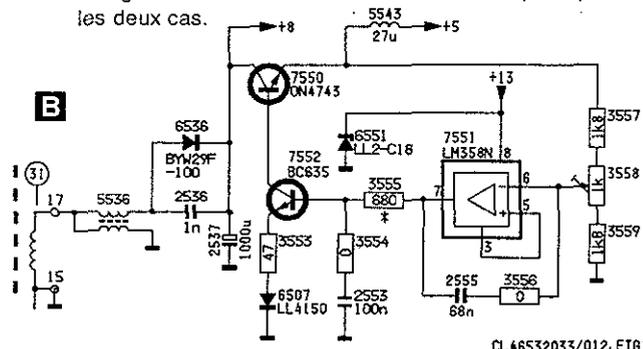
## 5. Fiabilité du LM358 (IC7551) au niveau de la LSP de FLx.16 et FLx.17

Pour améliorer la fiabilité du LM358 (IC7551) au niveau de la LSP, les modifications suivantes ont été intégrées à partir de la semaine 9344.

- Dans les appareils 25", 28" et 33", une diode Zener (BZX79C18; 4822 130 31024) a été ajoutée en position 2551, entre la broche 8 de la position 7551 et la position 9240 avec une cathode au niveau de la broche 8 de la position 7551.
- Dans l'appareil 29" la position 2551 est modifiée en LLZC18 (4822 130 80922) avec une cathode au niveau de la broche 8 de la position 7551.

La figure ci-dessous montre la situation adéquate pour les deux cas.

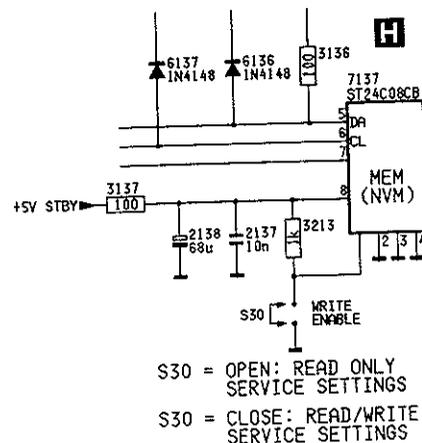
CL 46532033/012.F162

## 9. Incorporation d'une nouvelle SSP avec protection EAROM (mémoire morte modifiable électriquement) dans les appareils FL1.10, FL2.16 et FL1.17

Au cours de la production, une nouvelle platine SSP a été intégrée dans les appareils FL1.10, FL2.16 et FL1.17. La protection EAROM ne fonctionne que si la broche 1 de l'IC7137 est relevée. Si ce point est abaissé au moyen des broches de S30 au niveau de la SSP, la protection est inactivée et on peut de nouveau écrire dans la zone protégée. Au cours des réglages dans le menu d'entretien/réparation, ces deux broches doivent par conséquent être continuellement reliées entre elles. Les codes d'erreur ne sont visualisés que lorsque le 'Service Mode' ou le 'Service Default Mode' sont activés.

La différence entre la nouvelle SSP et l'ancienne est la suivante (voir figure ci-dessous):

- Position ajoutée 2604 à broche 3P (4822 265 31009)
- Position ajoutée 3213 1kΩ (4822 051 10102)
- Position ajoutée 4127 cavalier (4822 051 10008)
- Positions supprimées 4135 et 9228
- Position modifiée 7137 en ST24C08CB1 (4822 209 32283)
